**INDICAÇÃO Nº 11.484**

Asfaltamento e construção de sistema de captação e drenagem de águas pluviais na Rua José Piovesan Filho (Parque Carolina) CEP 13.218-630.

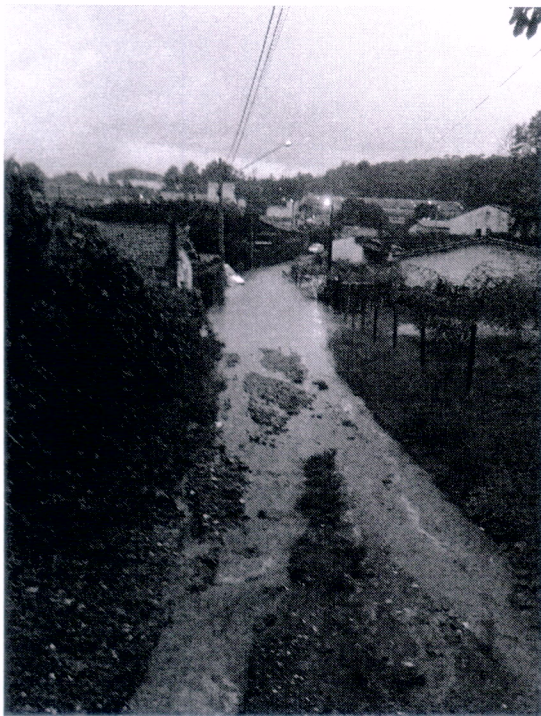
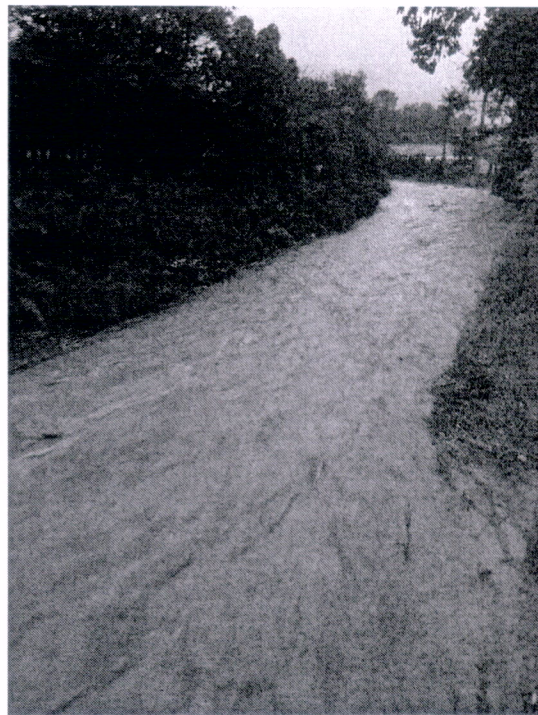
A Rua José Piovesan Filho, Parque Carolina, é desprovida de pavimentação asfáltica, o que gera inúmeros problemas aos moradores locais, como ilustram as fotografias em anexo. O tráfego de veículos pesados é intenso, o que propicia a constante formação de buracos e valetas no leito de terra, apesar das esporádicas e paliativas ações de nivelamento. Soma-se a este problema, as recorrentes inundações que afetam as residências, devido à inexistência de sistema de captação e drenagem de águas pluviais.

Registros fotográficos que ilustram os sérios problemas enfrentados pelos moradores da Rua José Piovesan Filho (Parque Carolina).

**INDICO** ao Chefe do Executivo sejam adotadas as providências cabíveis, junto ao setor competente, para asfaltamento e construção de sistema de captação e drenagem de águas pluviais na supramencionada via pública.
